Kirche St. Martin

Kirche
 Köln | 2011-2015
 HOAI § 33: 1 - 8 | PL: Beckmann | Wenzel

Kirchengemeinde | Kath. Kirchengemeinde St. Mariae Geburt
 Glockenstuhlsanierung | Denkmalschutz
 Planung & Ausführung | Sanierung | 64300 €

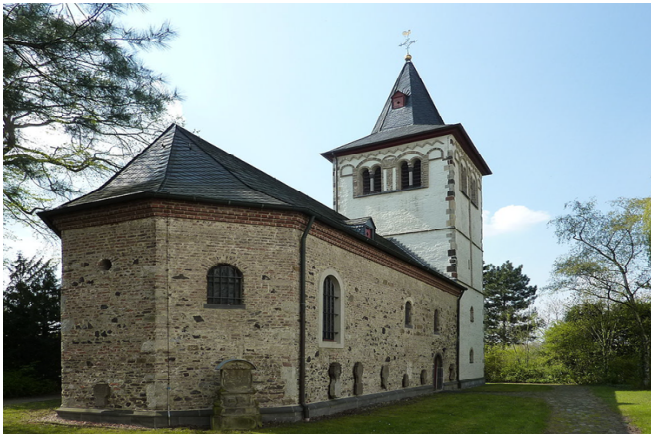
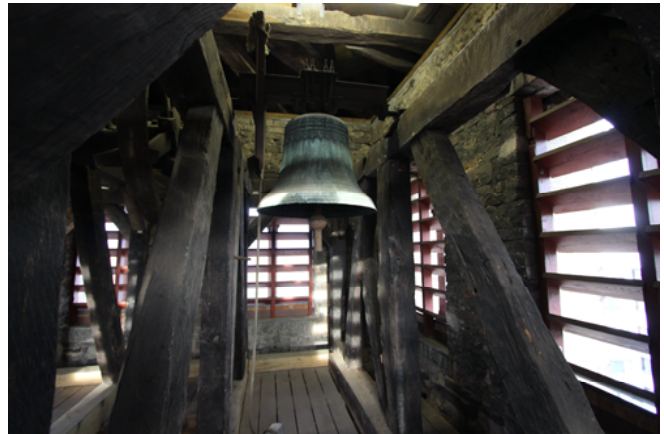
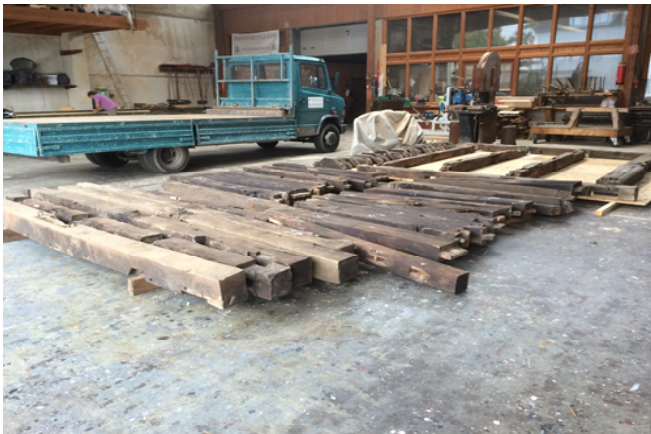
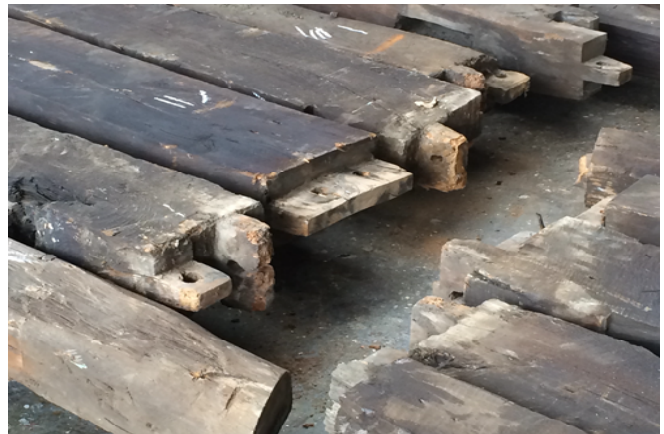
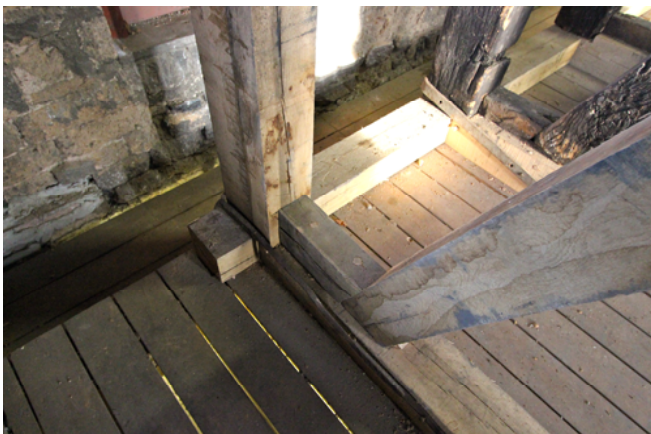
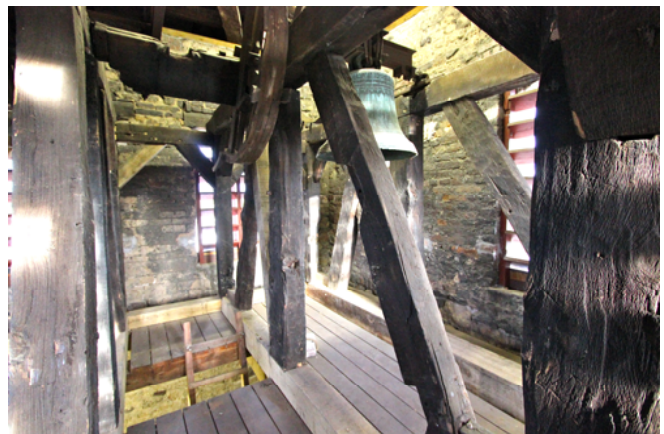
Die ehemalige Pfarrkirche Sankt Martin besteht heute aus dem Westturm des 12. Jahrhunderts und dem einschiffigen Langhaus mit dreiseitigem Chor, (1780 bis 1785). Durch Schädlingsbefall war es zu Schäden am hölzernen Glockenstuhl und Zwischendecken des Turmes gekommen. Diese waren so signifikant, dass die jeweilige Tragfähigkeit bedroht war. Die Sanierung bzw. Teilerneuerung war unumgänglich. Sie wurde durch das Büro Russ & Jakobs begleitet, das auf Holzsanierungen spezialisiert ist. Die Sanierung des Glockenstuhls, der nach einer dendrochronologischen Untersuchung ebenfalls dem Zeitraum um 1780 zugeordnet werden konnte, ließ sich nur durch den vollständigen Abbau durchführen. Sämtliche Balken wurden in eine Zimmerei verbracht und dort erneut begutachtet. Die Hölzer wurden gereinigt, aber nicht saniert. Statisch unabdingbar abgängige Bauteile mit großen Schäden wurden maßgenau durch neue Eichenbalken ersetzt und mit traditionellen Holzverbindungen oder den alten noch vorhandenen Stahlteilen (Nägel, Laschen etc.) versehen. Nach Beendigung der Werkstattvorleistungen wurde der Dachstuhl an alter Stelle im Turm wieder aufgerichtet. Diejenigen Hölzer, die aus statischen Gründen hatten ersetzt werden müssen, wurden nicht entsorgt, sondern einschließlich einer Dokumentation dieser Maßnahme in einer Kiste auf einer der Zwischendecken des Turmes für nachfolgenden Generationen eingelagert.
